Réseau
des établissements
de santé
en transition

Comment prendre en compte le risque radon et la qualité de l'air intérieur dans son établissement?

Mme GBEBLEWOO – Responsable administratif – Les Eparses – CHAUX (90)

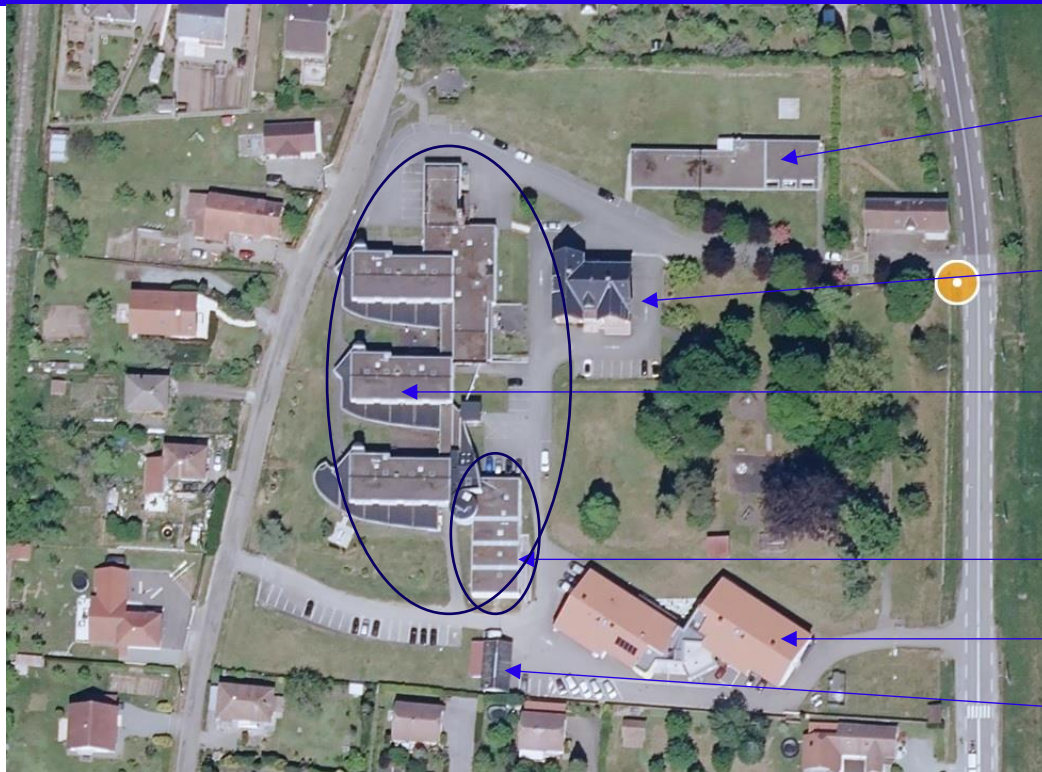
Au Soleil – 1978 – SF (hygroréglable)
Menuiseries alu de 1995 et bois (avant
partie classe + apt de fct –
aujourd’hui 1 studio occupé et chgt
d’usage prochainement)

Château - 1885 : Bat. Adm
Chgt menuiseries vers 1997/2000
Isolation des combles vers 2019

MAS1 Construction 1974
rénovée dans les années 1995/1997 + 2022

Bâtiment de jour Rénovation énergétique en
2022
Isolation extr en 2021 + menuiseries mixtes –
VMC SF

Construit en 2017- FV2 – Double flux+
drain préventif radon

Atelier 1973 - SF

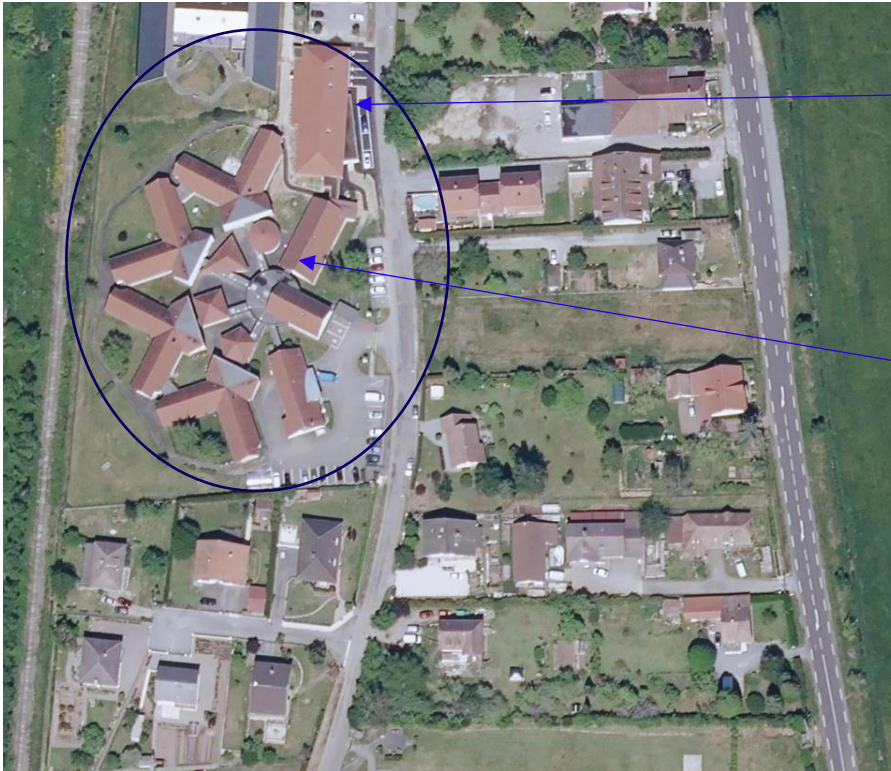
Bâtiment LILO de 2020 – VMC double flux
Drainage en sous-sol pour évacuer le radon,
installation préventive

MAS2- 2006-2007 – VMC Simple-flux
Membrane protection radon + possibilité
d'extraction radon

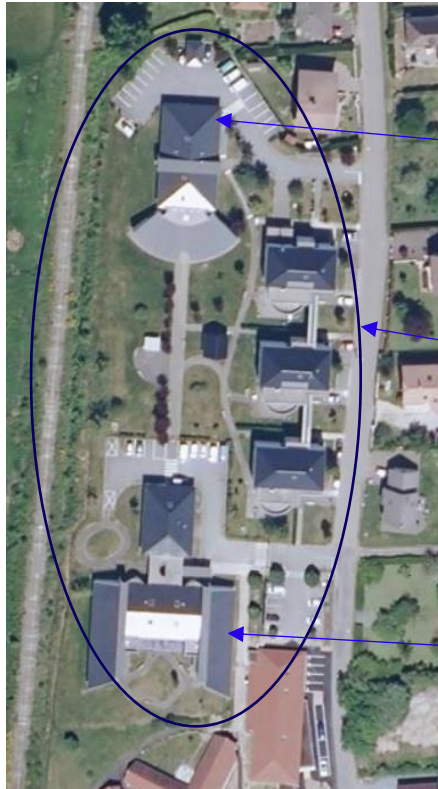
SAAJ - construit en 2011 – Double flux

FV 1– construit en 2011 – Double flux +
membrane radon + cheminées d'extraction- à
activer si nécessaire (sur tout le site construit
en même temps)

FAM– construit en 2011 – Double flux

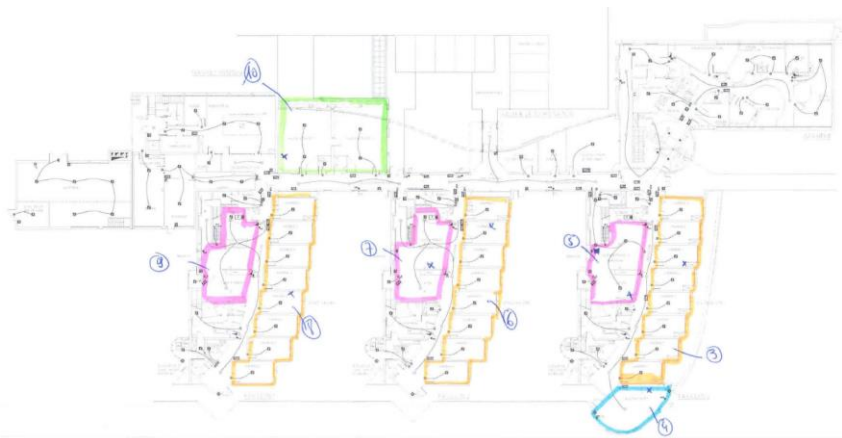
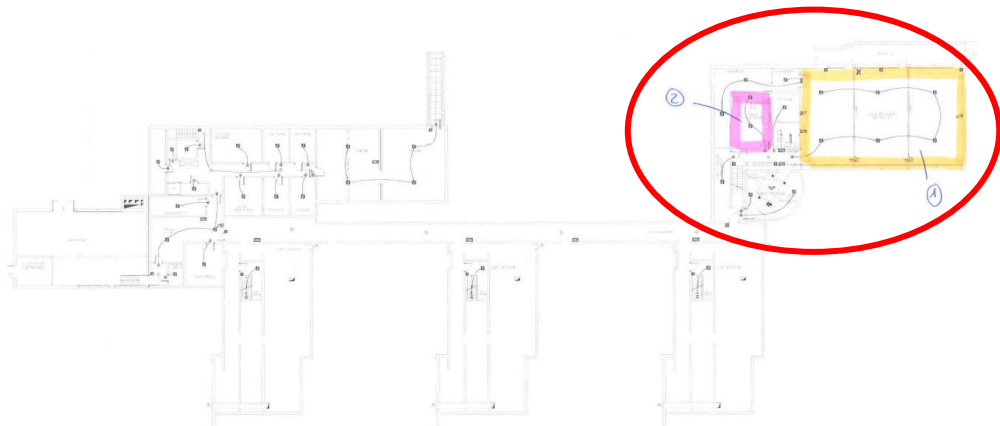
MAS1

NOM DU BATIMENT	N° de la zone homogène	$\leq 400 \text{ Bq/m}^3$	$> 400 \text{ et } \leq 1000 \text{ Bq/m}^3$	$> 1000 \text{ Bq/m}^3$	
M.A.S. 1	1	--	594	--	
	2	--	953	--	
	3	98	--	--	
	4	Non mesurée			--
	5	136	--	--	
	6	43	--	--	
	7	87	--	--	
	8	114	--	--	
	9	88	--	--	
	10	103	--	--

Travaux de ventilation effectués par le prestataire pour 8 689 € en juillet 2013

Solution => équilibrage des débits entre entrées d'air et extraction

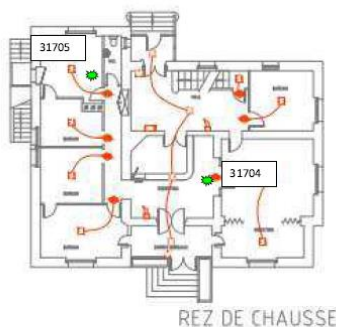
BATIMENT ADMINISTRATIF

Mesures réalisées par l'Apave du 07/10/2022 au 07/12/2022

N° de dosimètre	Niveau	Local dépisté	Descriptif du local	Activité volumique mesurée (Bq/m ³)
31704	0	accueil	Type de ventilation : naturelle Interface avec le sol : sous-sol Température : chauffé	539
31705	0	Bureau facturation	Type de ventilation : naturelle Interface avec le sol : sous-sol Température : chauffé	178
31706	-1	Sous-station	Type de ventilation : naturelle Interface avec le sol : terre plein Température : non chauffé	622

Conclusion: le radon remonte du sous-sol

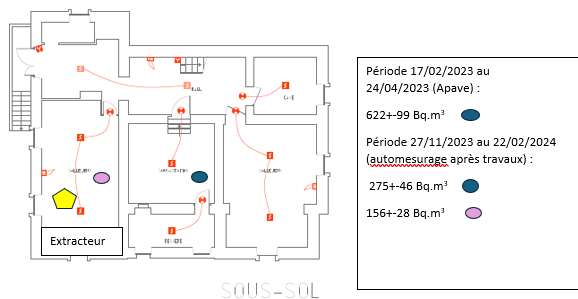
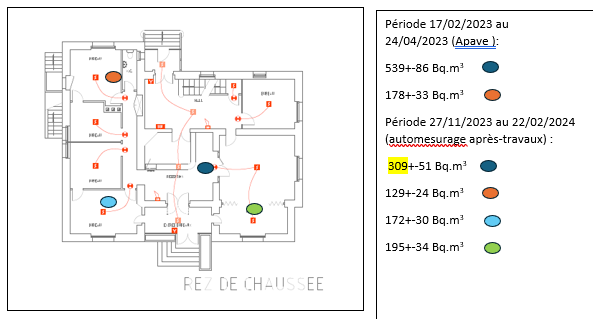
Bâtiment administratif

Lieux	1ères mesures	2ndes mesures
Sous-sol / TGBT	622	275
Sous-sol / SAAJ	NC	156
RDC / Accueil	539	309
RDC / B. Resp. SG	NC	195
RDC / B. Compta.	NC	172
RDC / B. partagé	178	129

Remarque : Les portes du sous-sol n'étaient pas encore ouvertes

Coût extracteur : 144€40

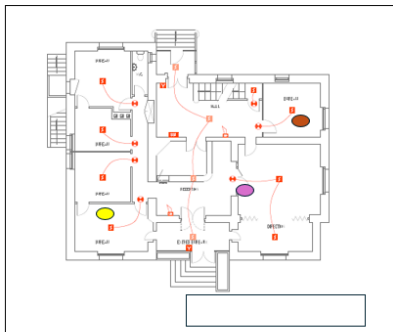
Bâtiment administratif

Bureau Claudia **435**+69 Bq.m³

Salle de réunion **459**+73 Bq.m³

Bureau Sabrina **283**+47 Bq.m³

Ventilation naturelle dans les sanitaires

Cheminées – conduit non étanche

Trappe qui communique avec le sous-sol

Remontée sur les étages via les gaines techniques et la cage d'escalier car seulement un coté du bâtiment concerné

- + Ouverture des portes au sous-sol pour améliorer la ventilation mise en place
- + Campagnes de mesures du CO₂ afin de vérifier les aérations/ventilations des différents bâtiments de l'établissement
- + Montée en compétences en interne via le RESET

- + Travail au colmatage des remontées potentielles et recherche des produits efficaces dont nous aurons la certitude qu'ils conservent leurs caractéristiques sur le long terme. En lien avec le CEREMA et Jurad Bat.
- + Recherche de financements pour une intervention du CEREMA afin d'avoir un diagnostic plus poussé concernant le château
- + Réflexion également sur la mise en place d'une ventilation mécanisée (cheminées?, fenêtres?) sur les étages **pour avoir une approche globale qualité de l'air intérieur pour les salariés**
