Réseau
des établissements
de santé
en transition

Comment prendre en compte le risque radon et la qualité de l'air intérieur dans son établissement?

Mme GBEBLEWOO – Responsable administratif – Les Eparses – CHAUX (90)

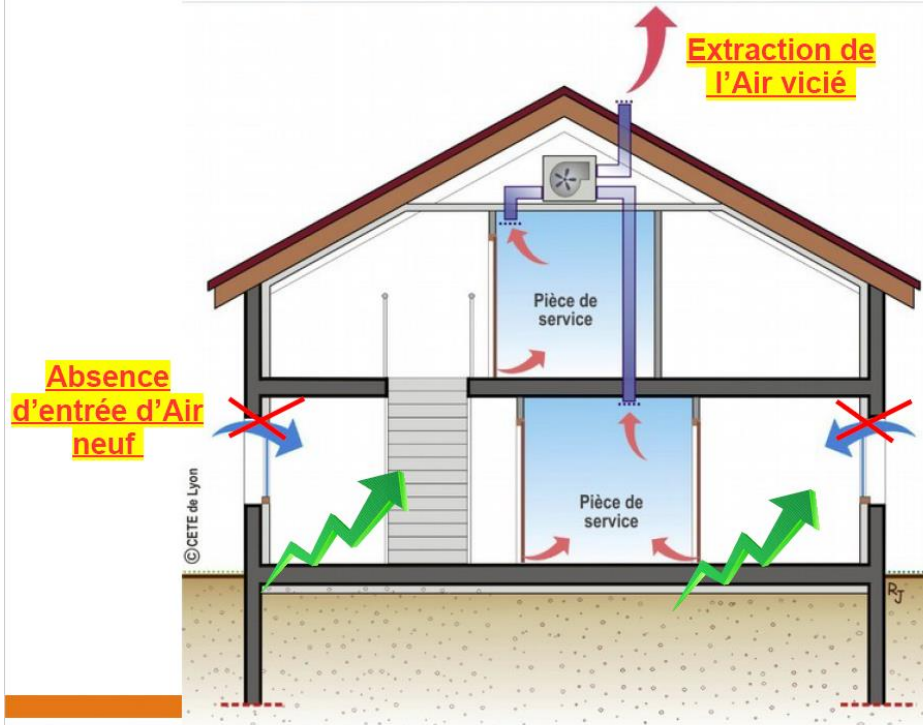
MAS1 et Bâtiment administratif

Bâtiment en dépression = pompage de radon

→ En présence de radon : faire en sorte que

Somme des flux entrants = Somme des flux sortants
